INDICAÇÃO Nº 186/15

**CONCLUSÃO DAS 04 (QUATRO) CABECEIRAS DE 02 (DUAS) DAS PONTES SOBRE O RIO CACHORRO, LOCALIZADAS ENTRE AS VICINAIS 01 E 05, DA CONFIANÇA 03, NO MUNICÍPIO DO CANTÁ-RR.**

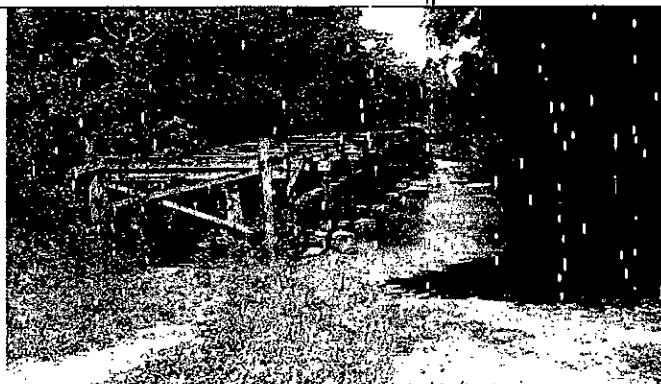
Ao cumprimenta-lo, solicitamos a vssa. sra que de providencia junto à comunidade das confianças no sentido de oportunizar a conclusão das 04 cabeceiras de pontes existentes na vicinal 05. Conforme foto 01, a ponte principal atravessa o rio cachorro e dá acesso aos moradores entre as vicinais 01 e 05, como pode ser verificado nas fotos a anos os moradores sofrem pelo abandono da vicinal.

Foto 01: Ponte sobre o Rio Cachorro – Vicinal 05 -- Confiança

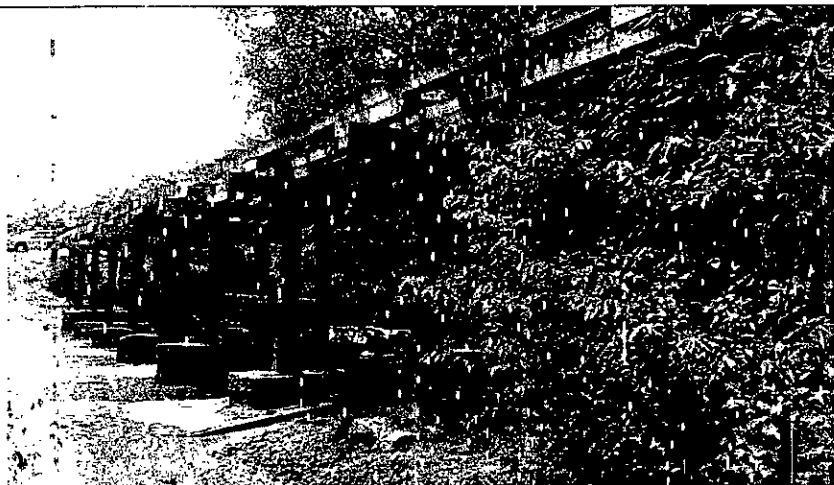
A vicinal 05 conta com a ponte principal (foto 02- Rio cachorro, rio de grande porte) e uma ponte pequena (foto 03 – vazão agua através da estrada).

Foto 02- Rio cachorro, rio de grande porte

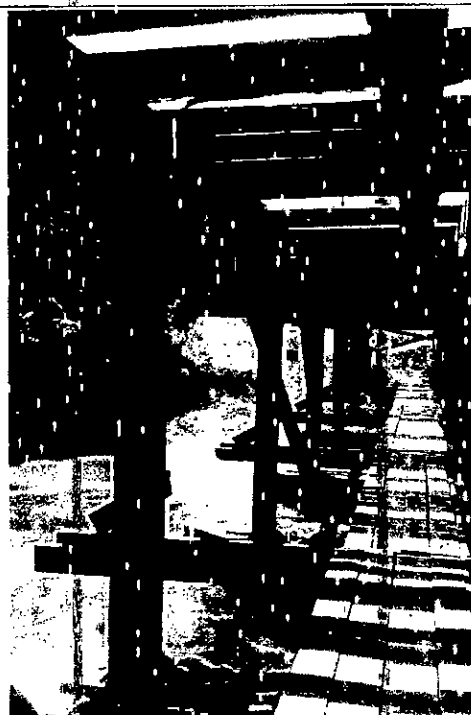
Além do serviços de 04 cabeceiras devem ser restauradas as pontes onde ocorre o fluxo dos carros pois devido aos anos de abandono a ponte não possui mais as madeiras que cobrem a ponte (Foto 05)

Foto 05: Demonstrativo do estado da ponte, visto pela parte de baixo.
